Los dos fallecidos en el incendio de la M-30 murieron intoxicados por azufre

Accidente mortal en el baipás sur de la M-30

El viernes 26 de octubre de 2012, dos empleados de la empresa encargada del mantenimiento fallecieron tras un fuego que se inició en una sala auxiliar del baipás sur de la M-30.

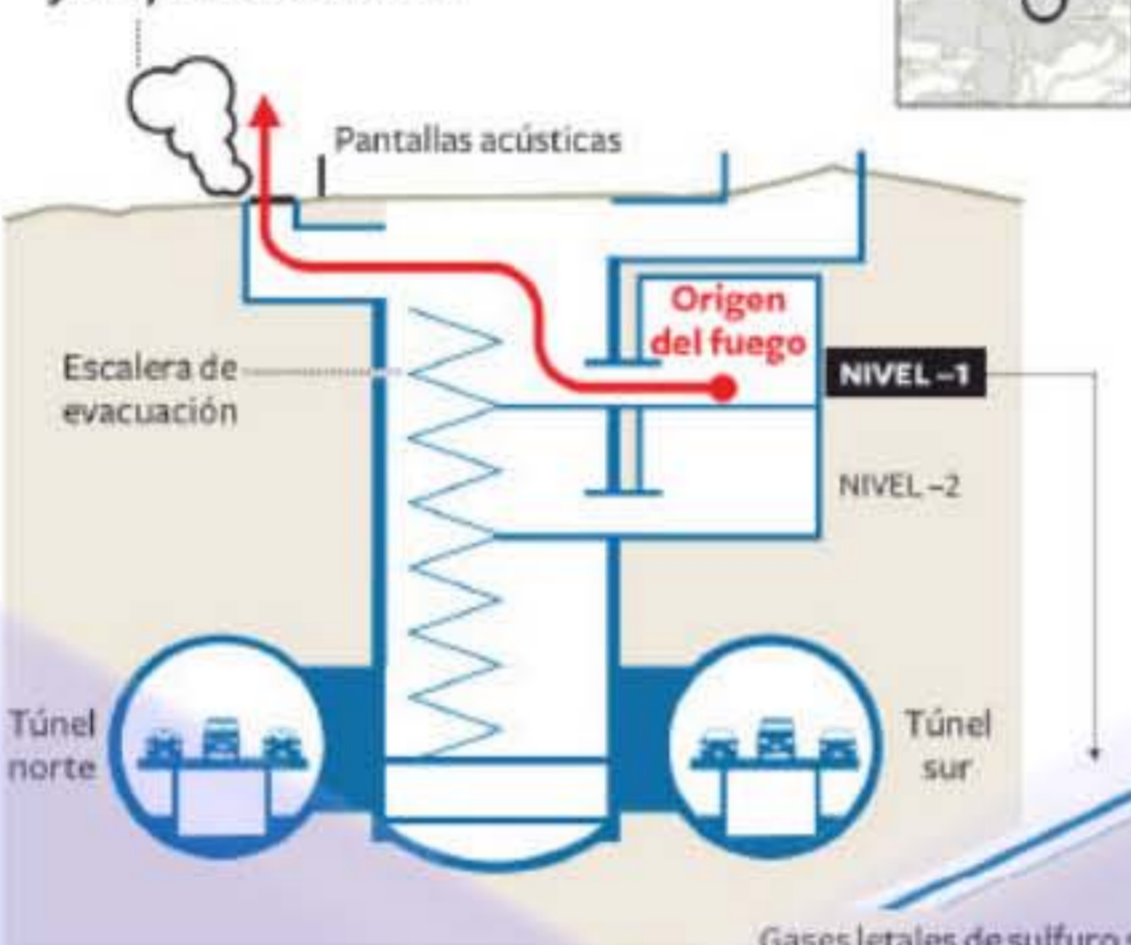
POZO DE VENTILACIÓN 4

El humo salía por el acceso y la rejilla de ventilación

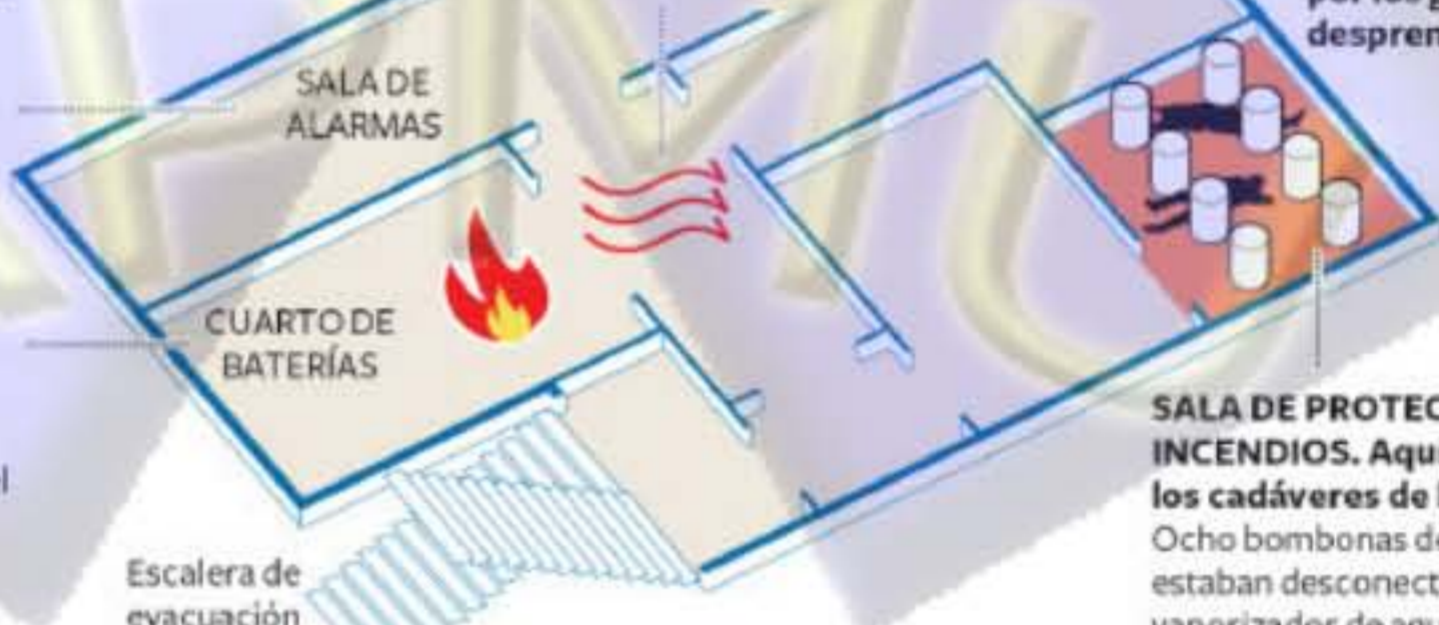
EL NIVEL -1

El sistema antifuego llevaba dos años sin revisión

El fuego se inició aquí. Las baterías garantizan el suministro eléctrico de emergencia
